ՀՀ ԿՈՏԱՅՔԻ ՄԱՐԶԻ ԲՅՈՒՐԵՂԱԿԱՆ ՀԱՄԱՅՆՔԻՆ ՊԱՏԿԱՆՈՂ, ԶՐԱԲԵՐ
ԳՅՈՒՂԻ № 4 ՓՈՂՈՑՈՒՄ ԳՏԵՎՈՂ ՊԱՀԱԿԱՏԱՆ ԵՎ ՊԱՀԵՍՏԻ
ՇԻՆՈՒԹՅՈՒՆՆԵՐԻ ՏԵԽՆԻԿԱԿԱՆ ՎԻՃԱԿԻ ՎԵՐԱԲԵՐՅԱԼ

«ԲԾՓԿ» ԲԲԸ
ԵՆՔ 12/247
«16» 12 2019թ.

ՀՀ Կոտայքի մարզի Բյուրեղավան համայնքին պատկանող, Ջրաբեր գյուղի № 4 փողոցում գտնվող պահակատան և պահեստի տեխնիկական վիճակի վերաբերյալ

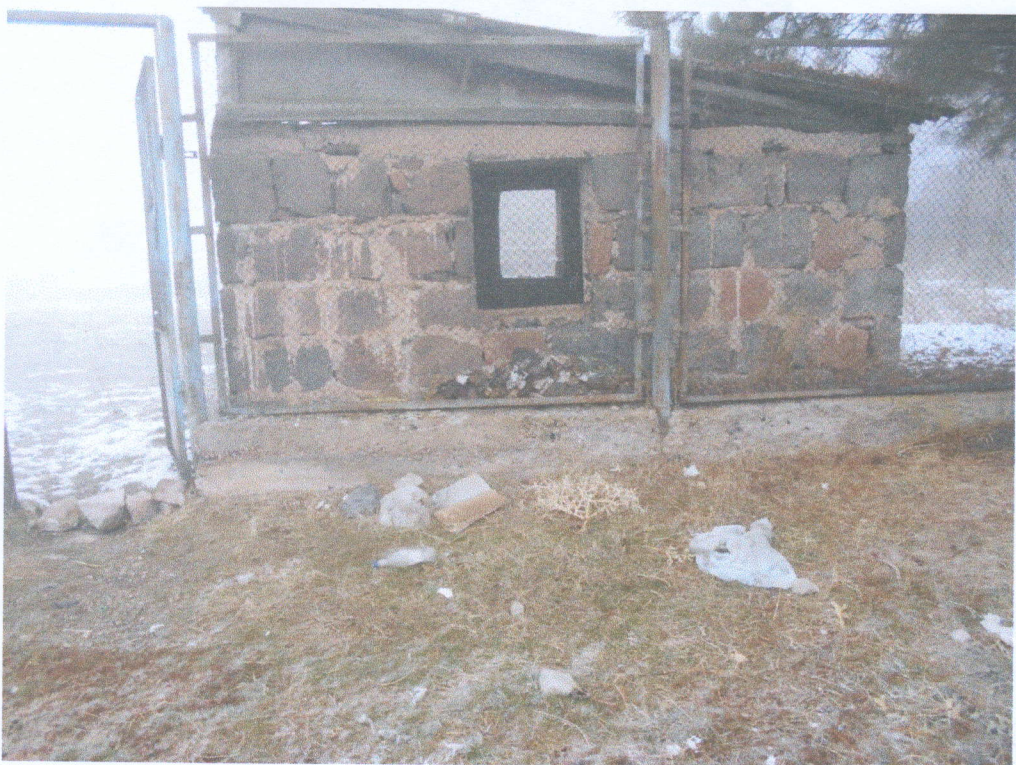
Նկ. 1. Պահակատան տեսքը

Ելնելով հետազննության արդյունքներից և հաշվի առնելով, որ պահակատան կարիքը չի զգացվում, ուստի այն ենթակա է քանդման:

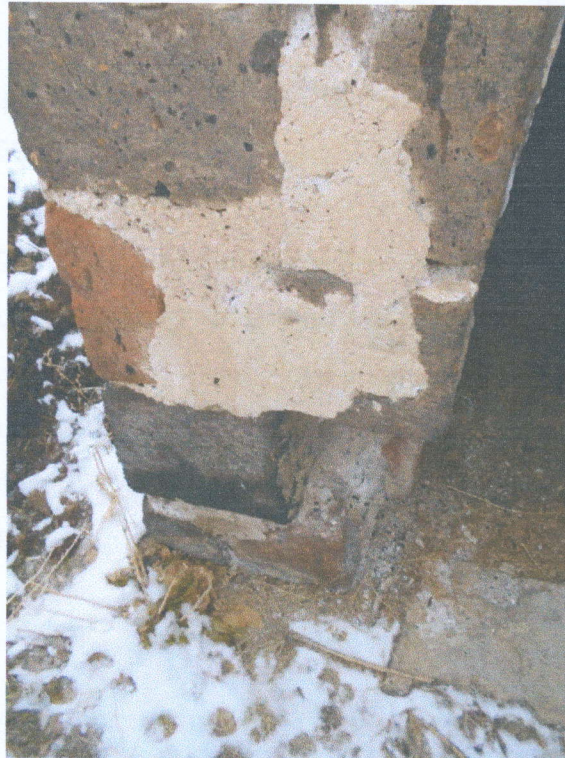
- ❖ Շինությունը տարիներ շարունակ մնացել է բարձիթողի վիճակում:
- ❖ Շինության դուռը, պատուհանը և հատակի փայտե տարրերը բացակայում են:
- ❖ Պատերի որոշ տեղամասերում առկա են քարերի անկում և թափում (նկ. 2): Ընդ որում շարվածքն իրագործված է շատ անորակ:

Նկ. 2. Առանձին քարերի թափում

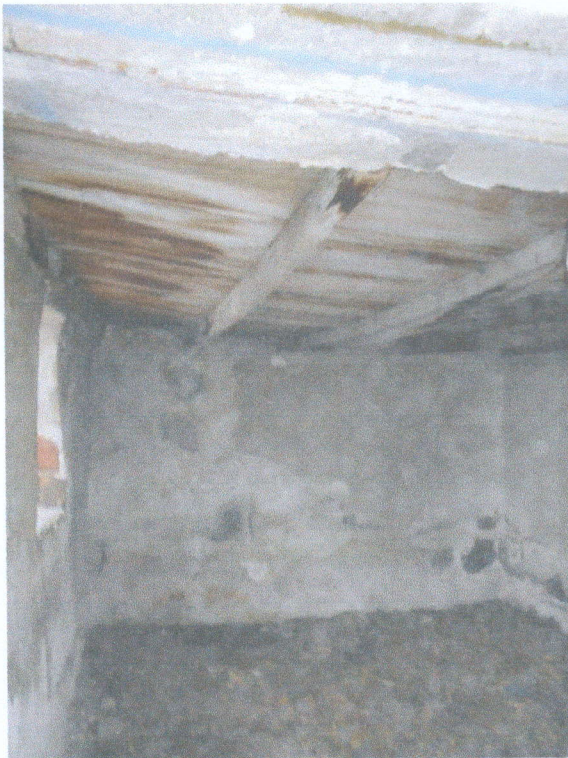
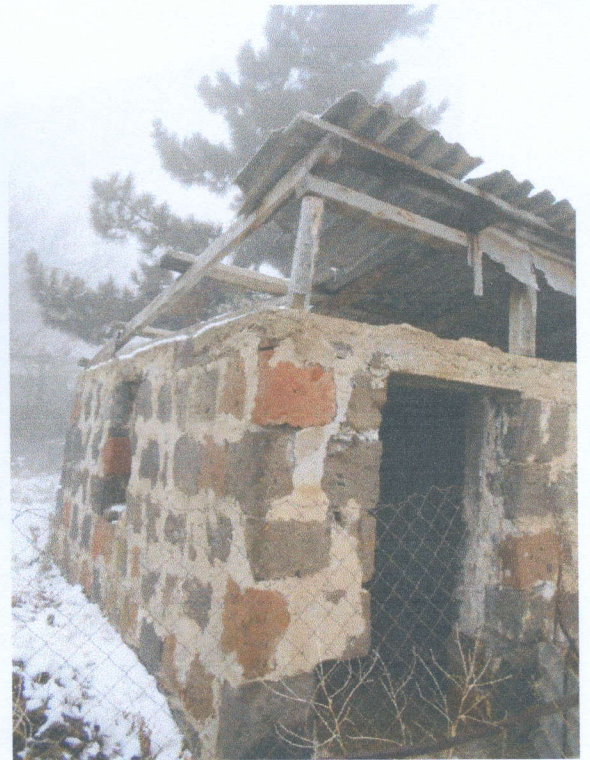
- ❖ Շինության գետնախարսխային հատվածը տուֆաքարե շարվածքով է, որի պատճառով մթնոլորտային ջրերը գրունտից ներծծվում են պատերի մեջ:
- ❖ Վերնածածկի և տանիքի փայտե տարրերը հնամաշ են, մեծավ մասամբ փտած: Ընդ որում վերնածածկն էապես ճկված է (նկ. 3), իսկ ծածկի հեծանները ազատ հենվում են պատերի վրա (խարսխակապ չեն):

Նկ. 3. Վերնածակի և տանիքի վիճակը

- ❖ Տանիքածածկույթն ունի բազմաթիվ վնասվածքներ, իսկ որոշ տեղամասերում՝ բացակայում է (նկ. 3):

Ելնելով հետազննության արդյունքներից շինության տեխնիկական վիճակը գնահատվում է խիստ անբավարար, իսկ վնասվածության մակարդակը ըստ գործող շինարարության նորմերի և հետազննության մեթոդական ցուցումների չափորոշիչների դասվում է 4-րդ աստիճանի:

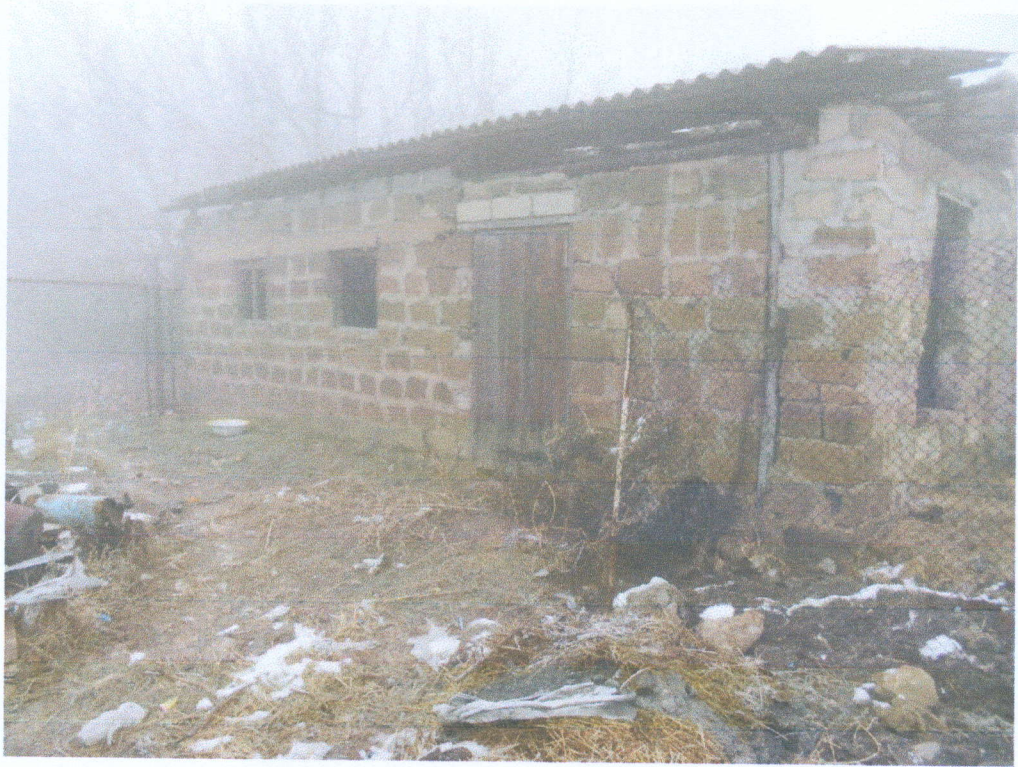
Նկ. 4. Պահեստի շինությունը

Շինությունը ենթակա է քանդման:

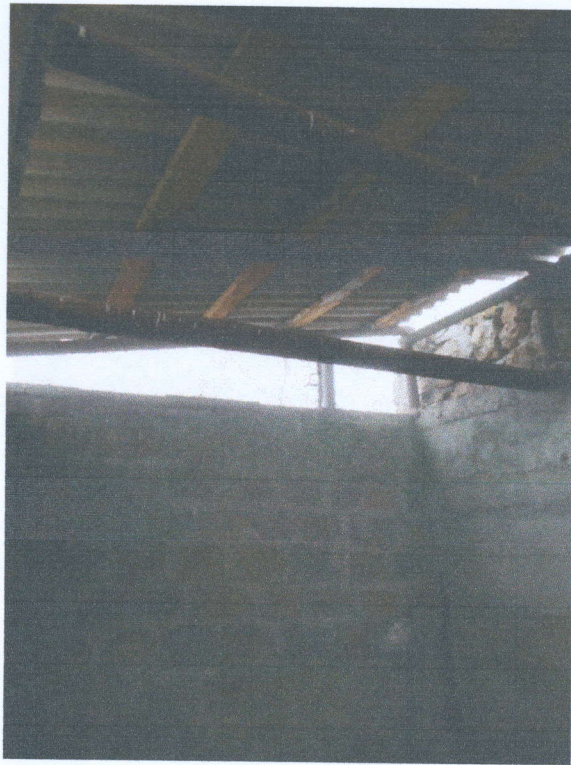
- ❖ խողովակներից ֆերմաների շեղմույթերը և կանգնակները բացակայում են, որի պատճառով դրանց վերին գոտիները ունեն տարբեր աստիճանի ճկվածքներ: Կողաճակատային պատերում ճակտոնները բացակայում են, որի պատճառով տանհրաժածակի և պատերի միջև առկա են մեծաչափ բացակներ: (Նկ. 5)
- ❖ Միաձույլ բետոնե պատը կիպ հարում է հարևան տան խամքարե շարվածքով պատին: Դրանք բաժանված չեն միմյնացից շինարարական դեֆորմացիոն կարանով:
- ❖ Աջակողմյան կողաճակատային պատը կիսով չափ փլուզված է (Նկ. 6):
- ❖ Պատերի վրա հակասեսյմիկ գոտիները բացակայում են: Պատերի կցորդումներում պողպատե ցանցերով հորիզոնական ամրանավորումը բացակայում է:
- ❖ Միսլ կոնստրուկտավորման պատճառով աջակողմյան կողաճակատային պատը (ամբողջ բարձրությամբ) տարանջատված է գլխավոր ճակատային պատից (Նկ. 7):

Նկ. 5. Ֆերմաների և կողաճակատային պատերում առաջացած բացակների տեսքը

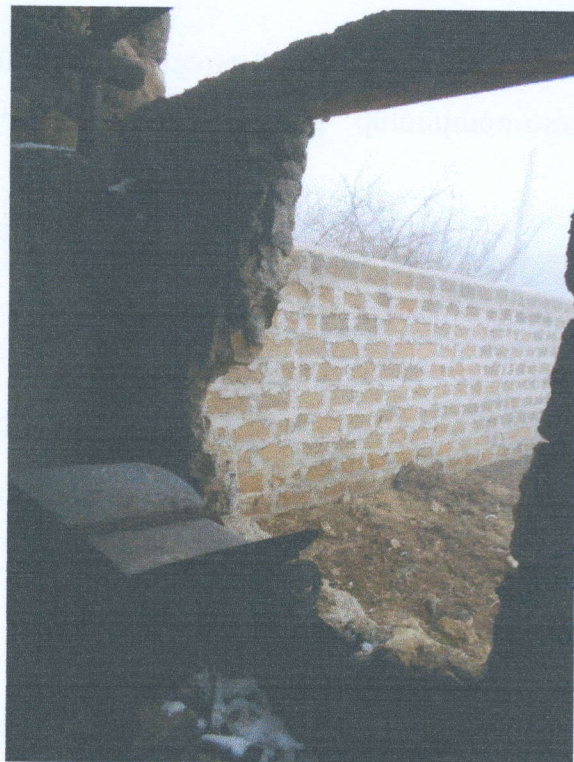
Նկ. 6. Փլուզված պատի տեսքը

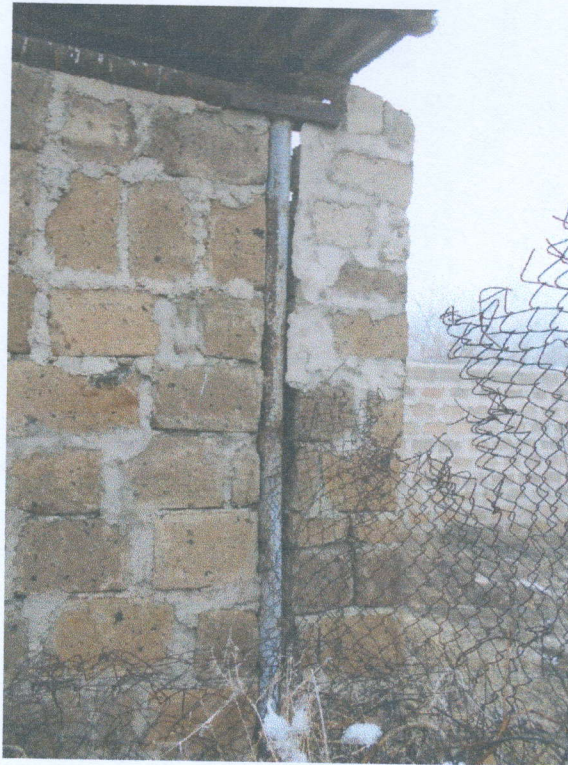
Նկ. 7. Աջակողմյան և գլխավոր ճակատների տարանջատումը
